KOROZE BETONU A BETONOVÝCH KONSTRUKCÍ

DIAGNOSTIKA ŽELEZOBETONOVÝCH KONSTRUKCÍ

Diagnostika mostu přes R4 a porovnání degradace konstrukcí s odstupem 6 let

Ing. Zdeněk Vávra
Doc. Ing. Jiří Dohnálek, CSc.
Miroslav Pumpr

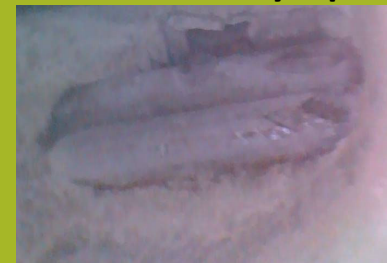
Sondy k předpínací výztuži

Bez koroze.
	Mírná povrchová koroze, lokálně s projevy rozvoje koroze ve štěrbinách mezi patentovými dráty. Korozně oslabeno až 0,19 % průřezové plochy.
	Středně rozvinutá koroze plošného charakteru. Korozně oslabeno až 1,26 % průřezové plochy.
	Intenzivnější koroze s přechodem k důlkové formě. Korozně oslabeno až 2,72 % průřezové plochy.
	Intenzivní koroze s tvorbou odlupujících se šupin. Korozně oslabeno až 8,38 % průřezové plochy.
	Výrazné oslabení s přerušením patentovaných drátů. Korozně oslabeno až 21,34 % průřezové plochy.

- úbytek průřezové plochy > 5% => havarijný stav (VII)
- úbytek průřezové plochy < 5% => stavební stav (VI)
- úbytek průřezové plochy < 1% => stavební stav (V)

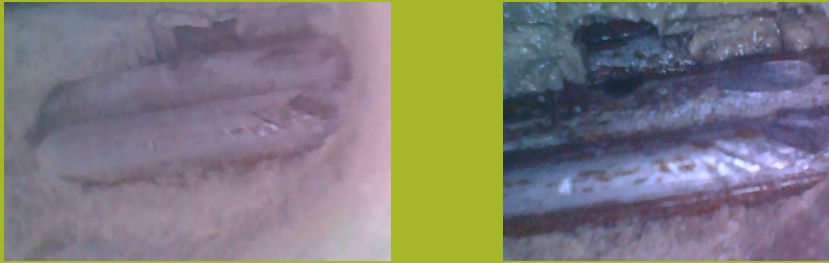
Sondy k předpínací výztuži

Bez koroze.
	Mírná povrchová koroze, lokálně s projevy rozvoje koroze ve štěrbinách mezi patentovými dráty. Korozně oslabeno až 0,19 % průřezové plochy.
	Středně rozvinutá koroze plošného charakteru. Korozně oslabeno až 1,26 % průřezové plochy.
	Intenzivnější koroze s přechodem k důlkové formě. Korozně oslabeno až 2,72 % průřezové plochy.
	Intenzivní koroze s tvorbou odlupujících se šupin. Korozně oslabeno až 8,38 % průřezové plochy.
	Výrazné oslabení s přerušením patentovaných drátů. Korozně oslabeno až 21,34 % průřezové plochy.

- úbytek průřezové plochy > 5% => havarijný stav (VII)
- úbytek průřezové plochy < 5% => stavební stav (VI)
- úbytek průřezové plochy < 1% => stavební stav (V)

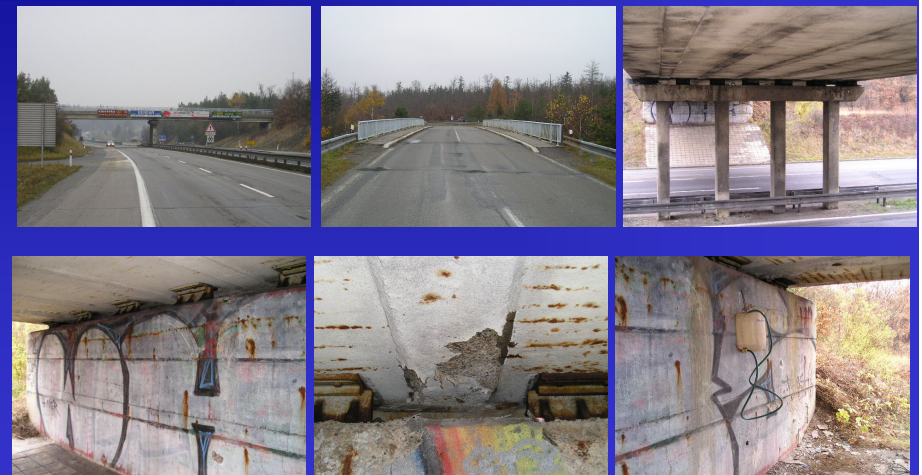
Konstrukce 11/2005

- Nefunkční izolace
- Nefunkční mostní závěry
- Odvodnění podélným a příčným sklonem
= **Zatékání vody do konstrukce**
- Ocelová ložiska na úložném prahu
- Úložný práh bez spádu (prohlubeň)
- Umožněno zatékání na střední podpěře
- Ostřík vody z vozovky na sloupy střední podpěře
- Koroze zábradlí a říms
- Poruchy vozovky

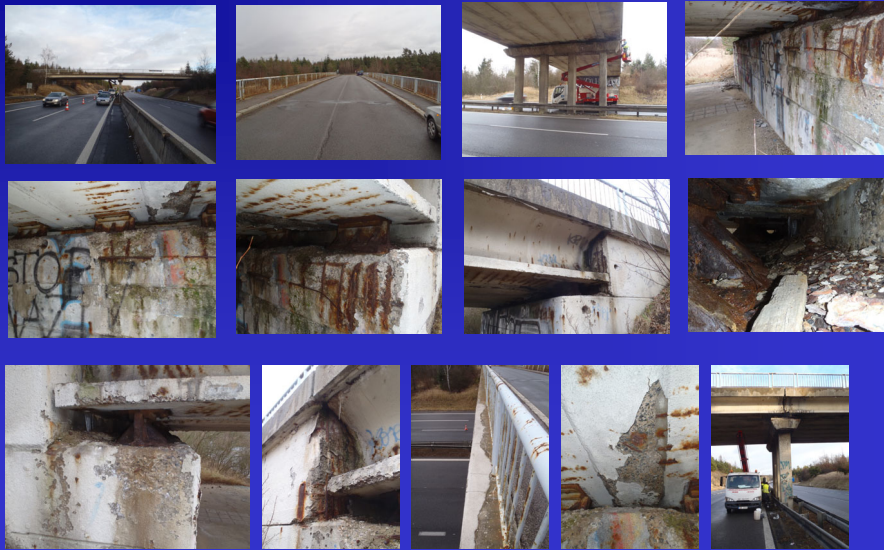
Konstrukce 12/2011

- Nefunkční izolace
- Nefunkční mostní závěry
- Odvodnění podélným a příčným sklonem
= **Zatékání vody do konstrukce**
- Ocelová ložiska na úložném prahu – **vysoký stupeň koroze**
– **Bez pohybu**
- Úložný práh bez spádu (prohlubeň) – **významné mrazové porušení**
- Umožněno zatékání na střední podpěru
– **Významné poškození konstrukce, trhliny**
- Ostřík vody z vozovky na sloupy střední podpěry – **koroze výztuže**
- Koroze zábradlí a římša
- Poruchy vozovky

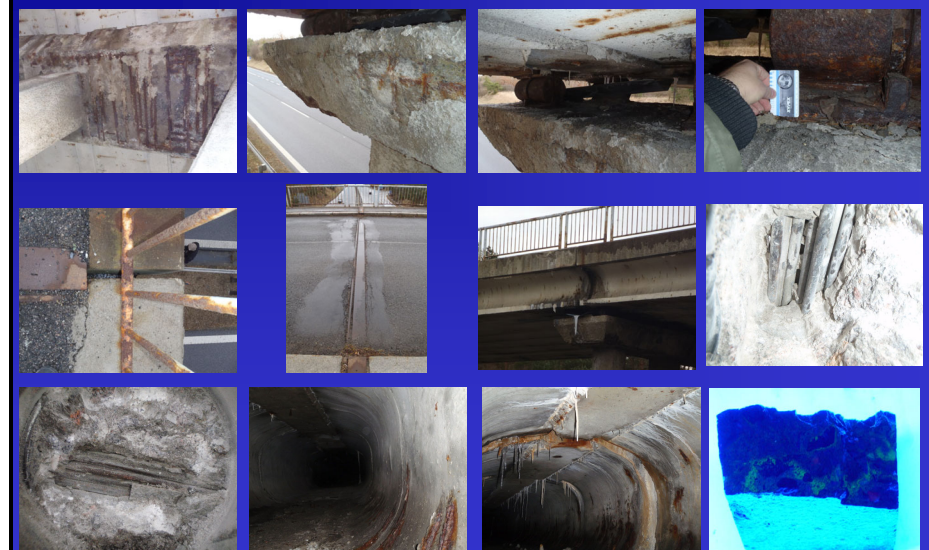
Konstrukce 12/2011

Rozsah a výsledky stavebně technického průzkumu - 2011			
Porucha hydroizolace	Ano		
Porucha mostních závěrů a přechodové oblasti	Ano		
Koroze ložisek	Ano		
Úložný práh - pevnost			C30/37
Úložný práh - mrazuvzdornost	Ne		< 60 cyklů
Úložný práh - ASR	ano		začínající
Úložný práh - chloridy			1,92 %
Stativo - pevnost			C30/37
Stativo - mrazuvzdornost			< 25 cyklů
Stativo - ASR	ano		
Stativo - chloridy			1,92 %
Nosná konstrukce (NK) - pevnost			C30/37
NK - ASR	ne		
NK - chloridy			0,32 %
NK - hloubka karbonatace			8,00
NK - stav kabelových kanálků		pasivovány	
NK - stav kotev		pasivovány	
Sloupy - pevnost			C20/25
Sloupy - mrazuvzdornost	Ne		< 75 cyklů
Sloupy - chloridy			1,92 %
Sloupy - ASR	ano		začínající
Sloupy - hloubka karbonatace			17,20
