Ing. JIŘÍ FRANKL, Ph.D.
frankl.j@seznam.cz

Poškození stavebních objektů a konstrukcí

Ústav teoretické a aplikované mechaniky
AV ČR, v.v.i.

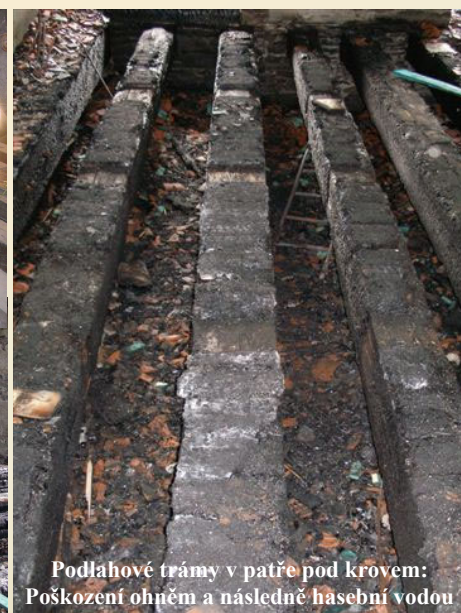
Podlahové trámy v patře pod krovem:
Poškození ohněm a následně hasební vodou

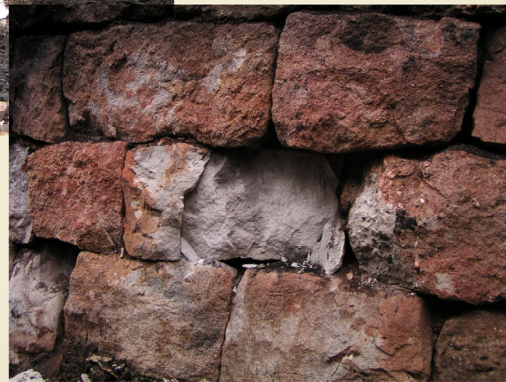
Vápencové bloky boční zdi při vjezdu do tunelu u kterých došlo, při požáru uskladněných prazců, k částečnému poškození

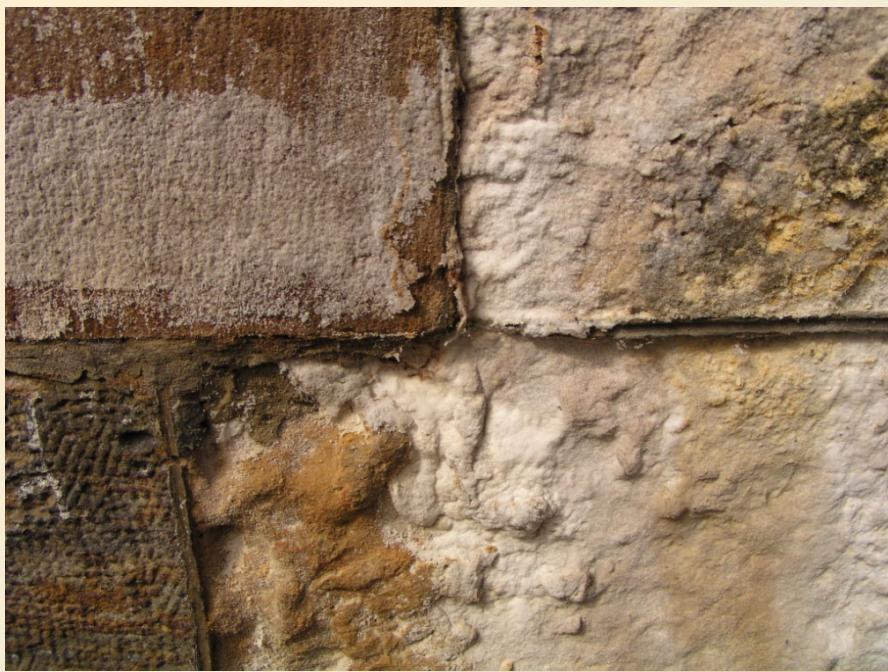
Povrchové výkvěty solí na zdech z pískovcových bloků

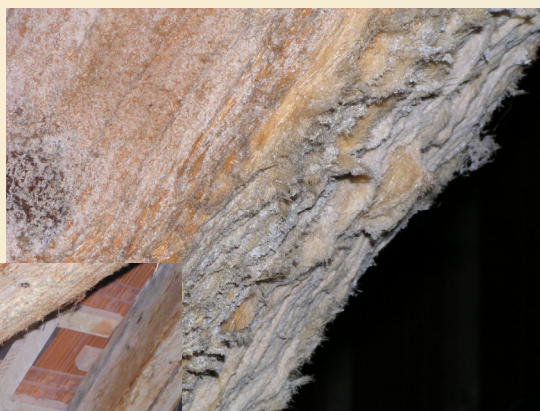
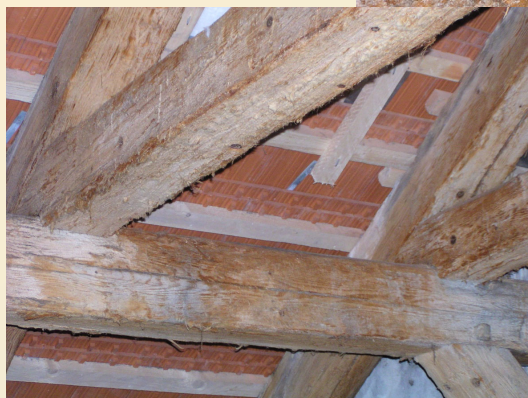
Krovová konstrukce poškozená opakovanou aplikací nevhodného protipožárního nátěru – prostředku na bázi amonných solí

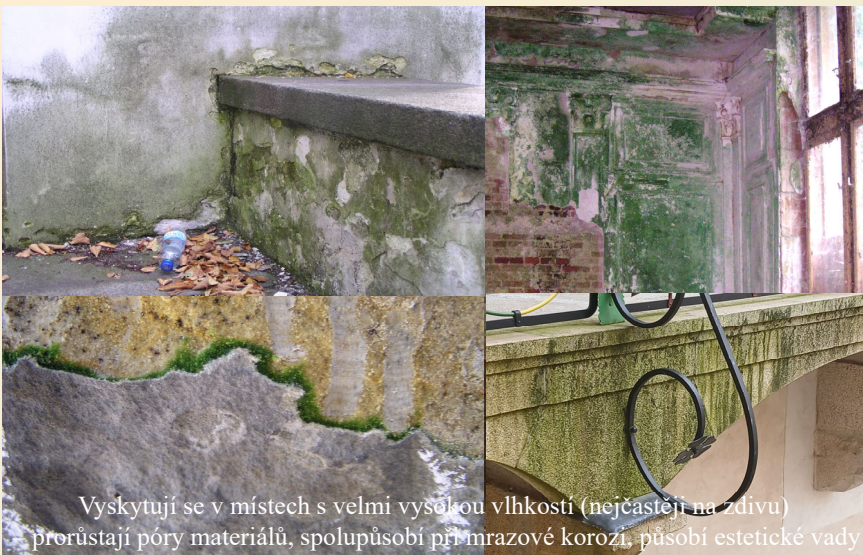
Vyskytují se v místech s velmi vysokou vlhkostí (nejčastěji na zdivu) prorůstají póry materiálů, spolupůsobí při mrazové korozi, působí estetické vady

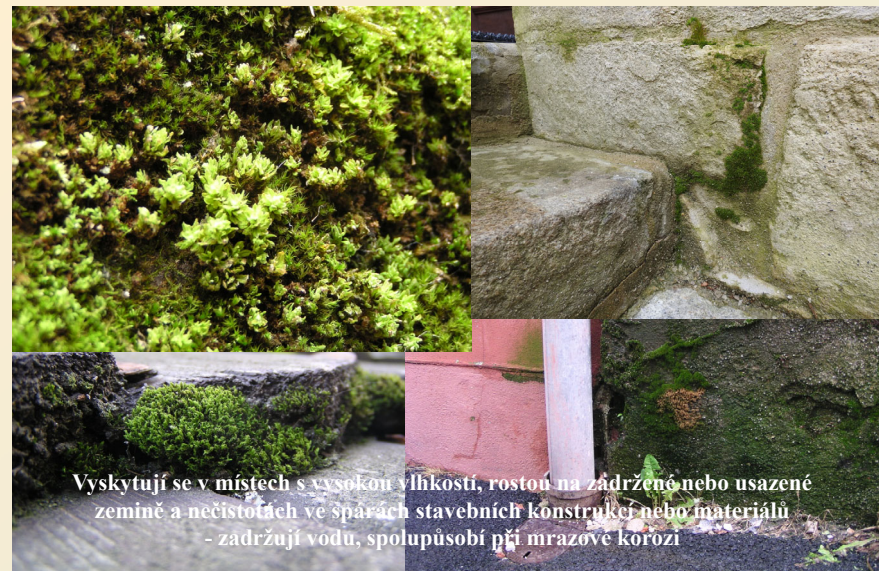
Vyskytují se v místech s vysokou vlhkostí, rostou na zadržené nebo usazené zemině a nečistotách ve spárách stavebních konstrukcí nebo materiálů - zadržují vodu, spolupůsobí při mrazové korozi

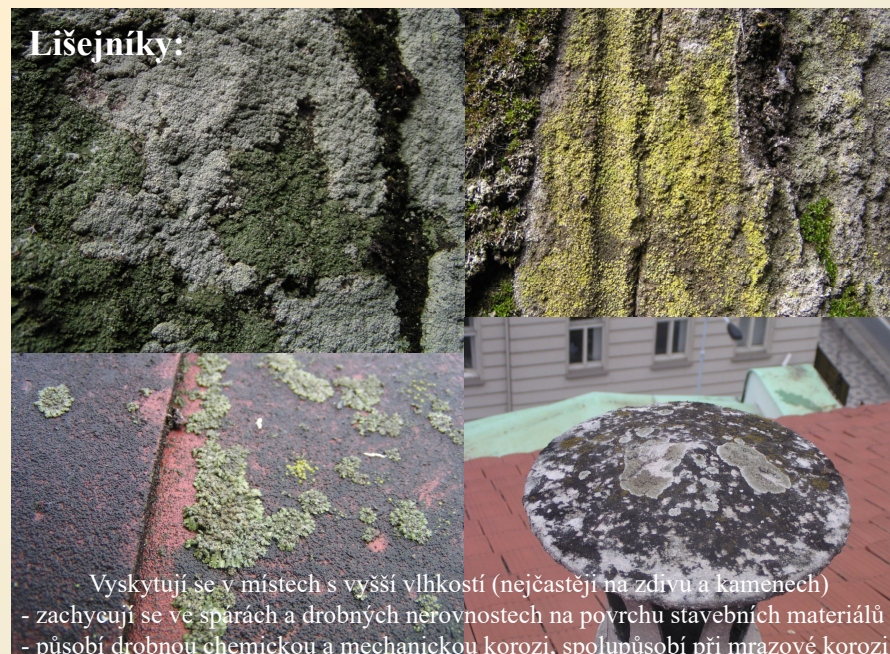
Vyskytují se v místech s vyšší vlhkostí (nejčastěji na zdivu a kamenech) - zachycují se ve spárách a drobných nerovnostech na povrchu stavebních materiálů - působí drobnou chemickou a mechanickou korozi, spolupůsobí při mrazové korozi

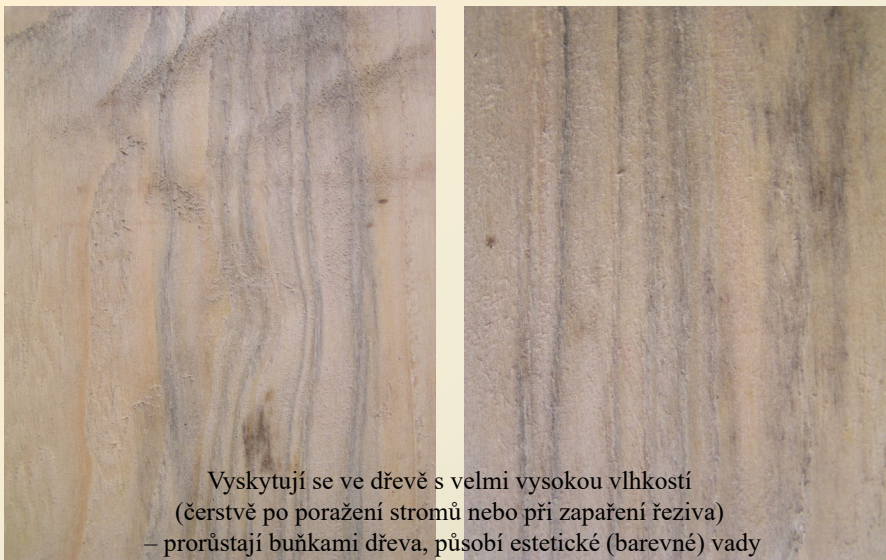
Vyskytují se ve dřevě s velmi vysokou vlhkostí (čerstvě po porážení stromů nebo při zapaření řeziva) – prorůstají buňkami dřeva, působí estetické (barevné) vady

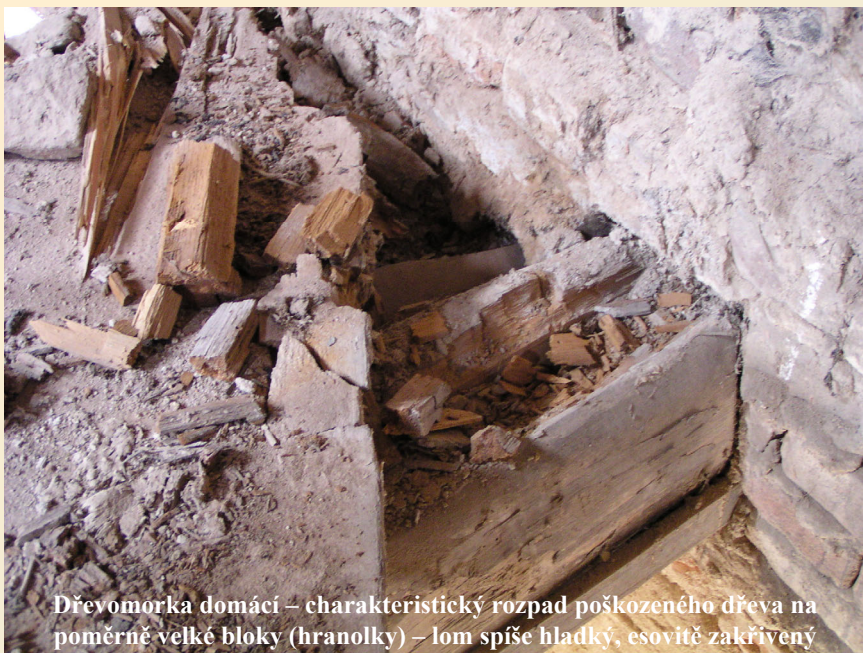
Dřevomorka domácí – charakteristický rozpad poškozeného dřeva na poměrně velké bloky (hranolky) – lom spíše hladký, esovitě zakřivený

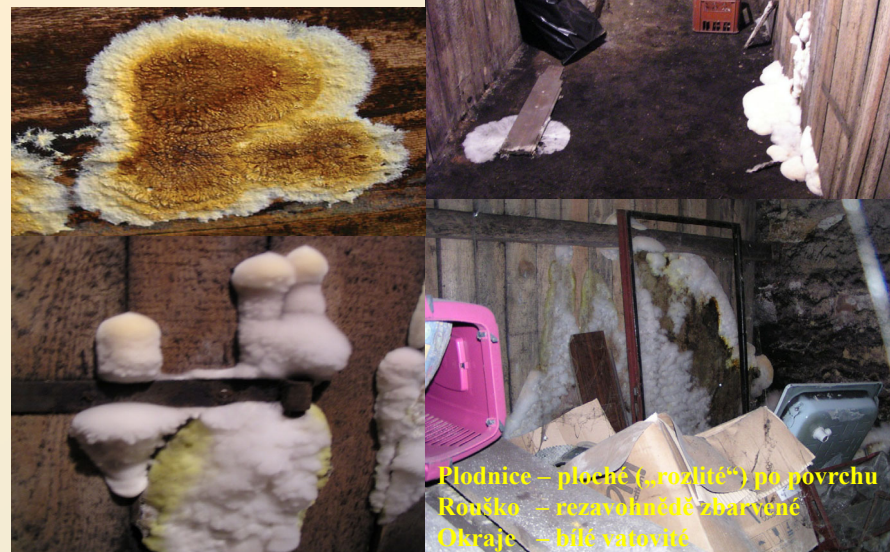
Plodnice – ploché („rozlétlé“) po povrchu
Rouško – rezavohnědě zbarvené
Okraje – bíle vatovité

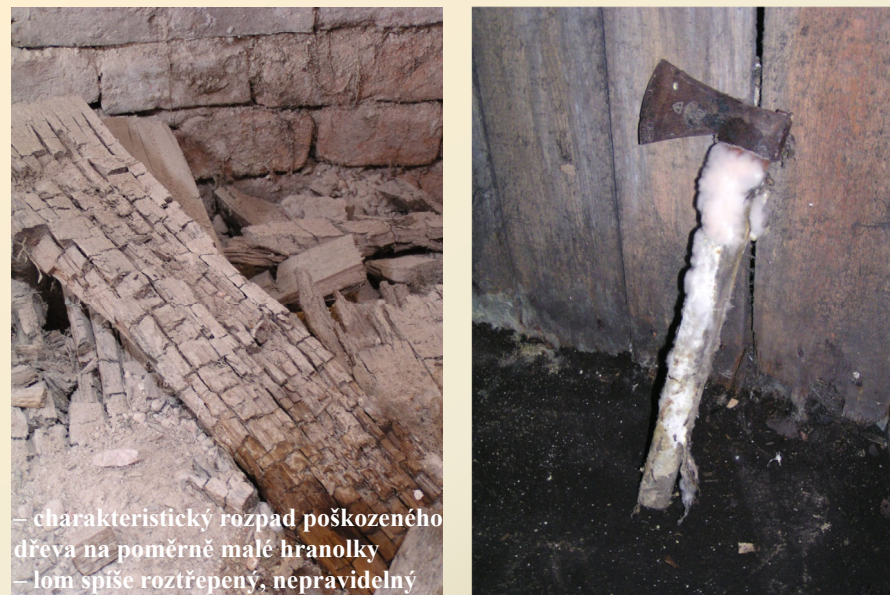
– charakteristický rozpad poškozeného dřeva na poměrně malé hranolky
– lom spíše roztřípený, nepravidelný

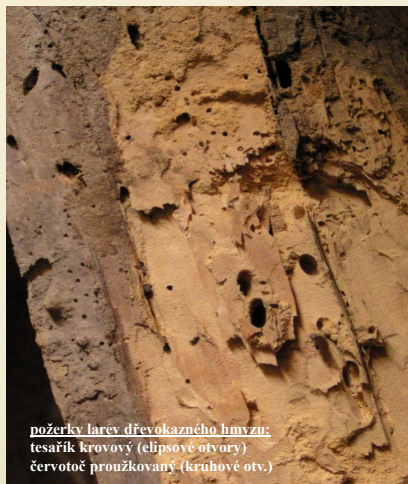
poškození larv dřevokazného hmyzu:
tesařík krovový (elipsové otvory)
červotoč proužkováný (kruhové otv.)

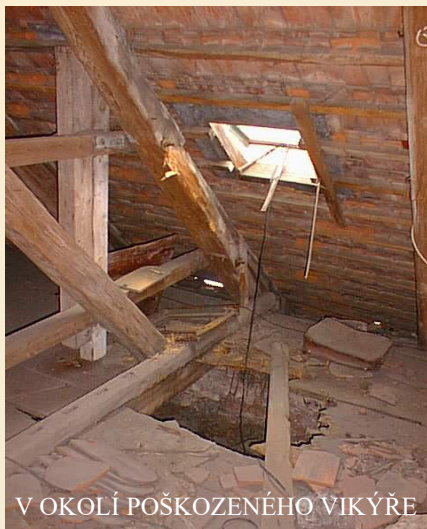
POZEDNICE

K poškození pozednice dřevokaznými houbami dochází nejčastěji ze spodní a zadní boční plochy, v případě zasypaní prvku stavební sutí nebo přímého zatékání srážkové vody, pak i z plochy vrchní.

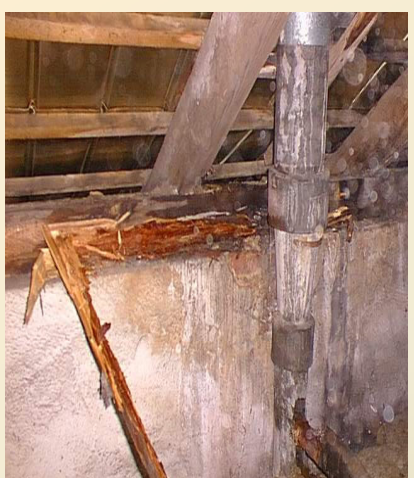
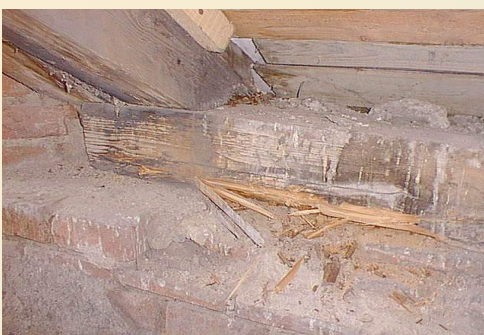
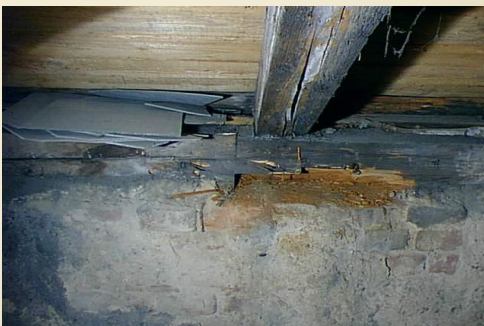
POZEDNICE POŠKOZENÍ POZEDNICE ULOŽENÉ PŘÍMO NA PŮDNÍ NADEZDÍVCE

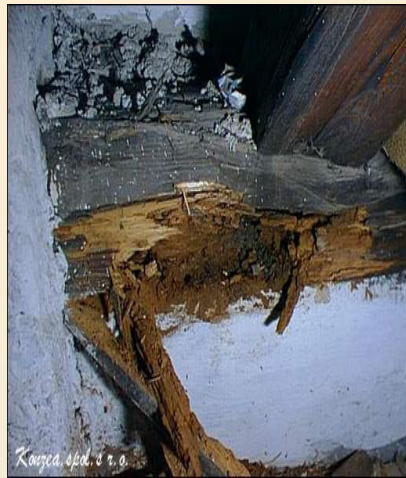
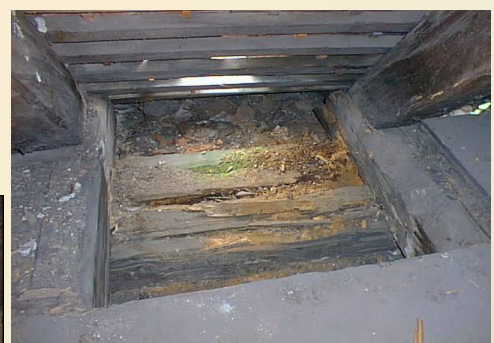
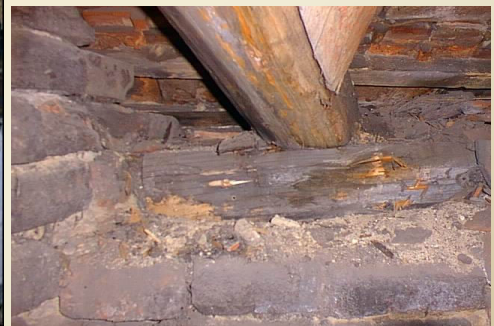
POZEDNICE POŠKOZENÍ POZEDNICE ZASYPANÉ STAVEBNÍ SUTÍ A PRACHEM

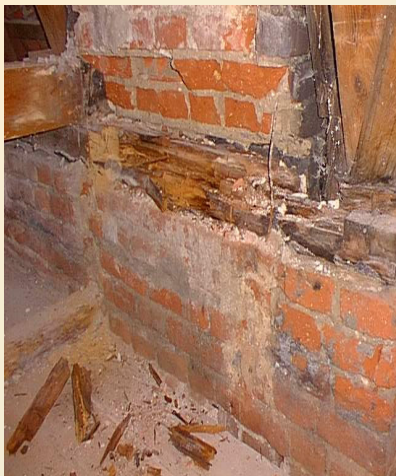
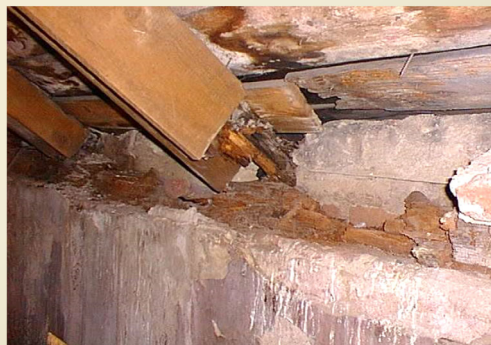
POZEDNICE
POŠKOZENÍ POZEDNICE
Z ČÁSTI PŘIZDĚNÉ

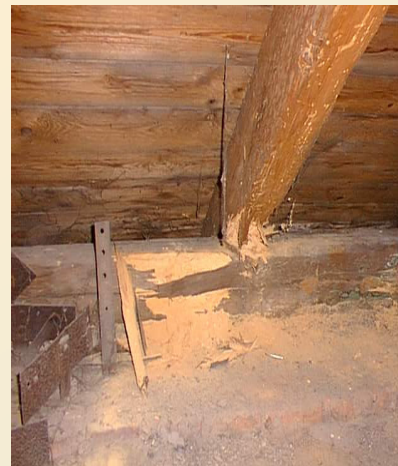
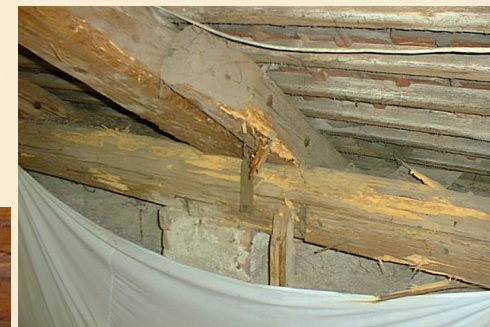
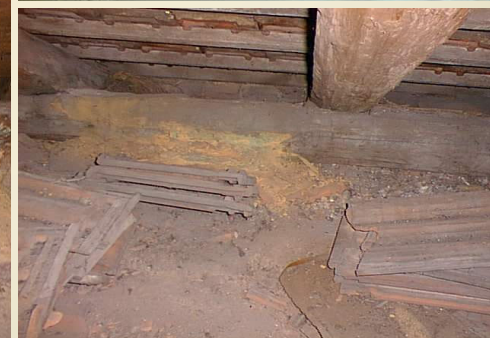
POZEDNICE
POŠKOZENÍ POZEDNICE
DŘEVOKAZNÝM
HMYZEM

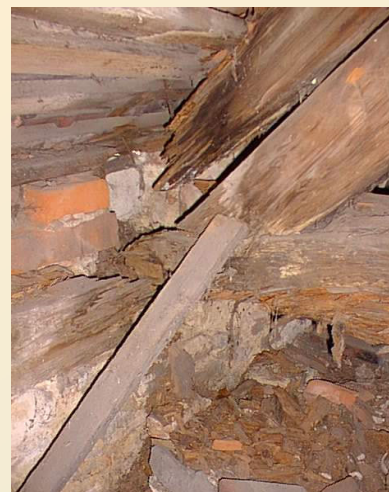
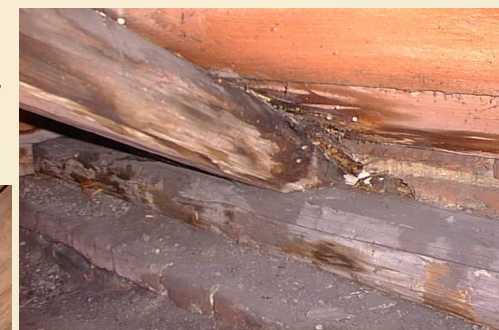
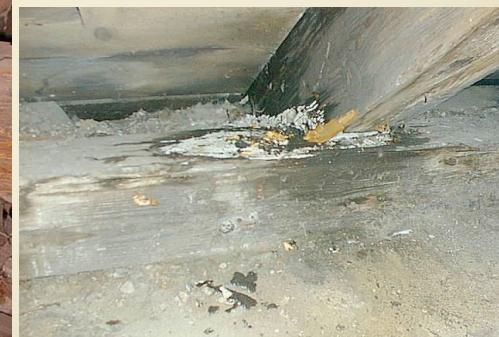
KROKEV
POŠKOZENÍ KROKVÍ V PATĚ
KROVU A V MÍSTECH
S KONTAKTEM ZDIVA

K poškození krokví dřevokaznými houbami dochází nejčastěji v patní části mezi pozednicí a okapem (zasypání stavební suti, kontakt se zdivem), v místech, kde na krokve zatéká srážková voda a v místech, kde dochází k přímému kontaktu krokve se zdivem.

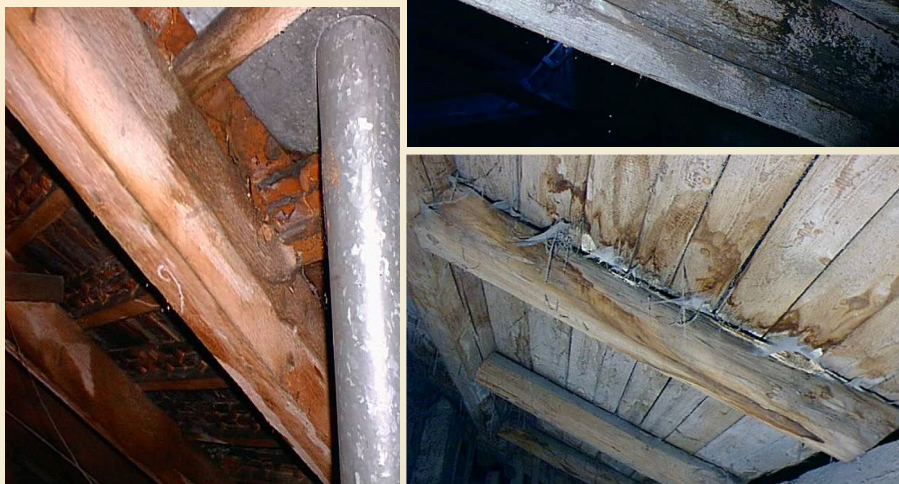
KROKEV
POŠKOZENÍ KROKVÍ
V MÍSTECH ZATÉKÁNÍ
SRÁŽKOVÉ VODY

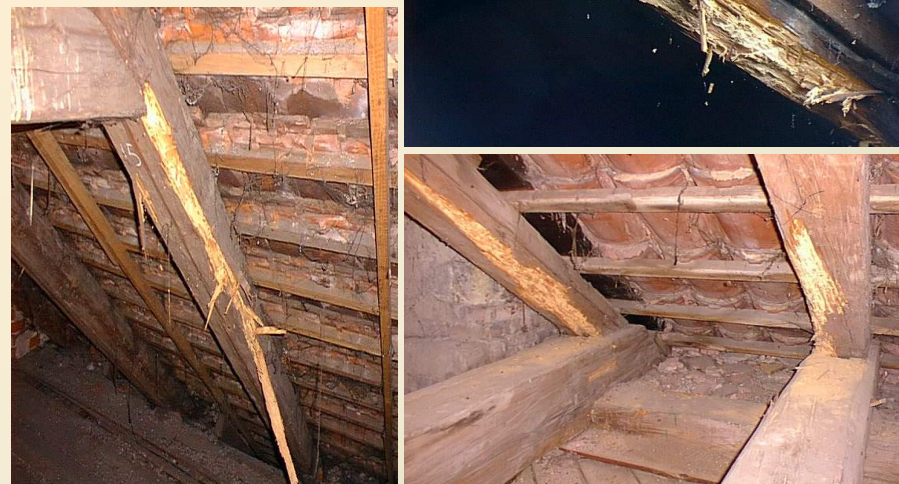
KROKEV
POŠKOZENÍ KROKVÍ
DŘEVOKAZNÝM
HMYZEM

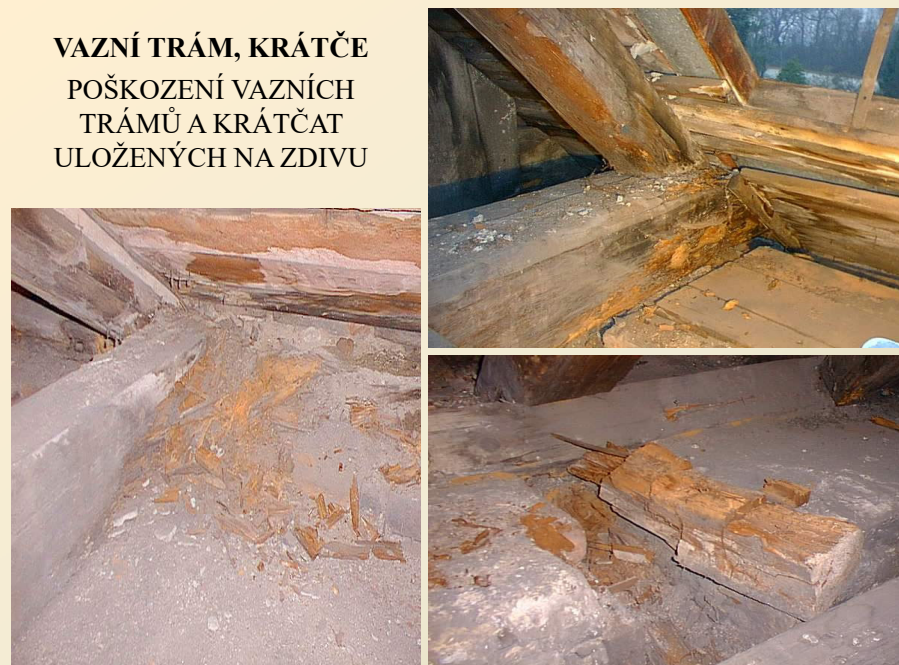
VAZNÍ TRÁM, KRÁTČE
POŠKOZENÍ VAZNÍCH
TRÁMŮ A KRÁTČAT
ULOŽENÝCH NA ZDIVU

K poškození vazních trámů dřevokaznými houbami dochází nejčastěji v místech jejich kontaktu se zdivem. Při uložení na zdivu nebo pozednici je to obvykle ze spodní plochy. Při přímém uložení ve zdivu pak hniloba postupuje zpravidla od zhlaví (čela) trámu směrem k uložení a volné délce prvku.

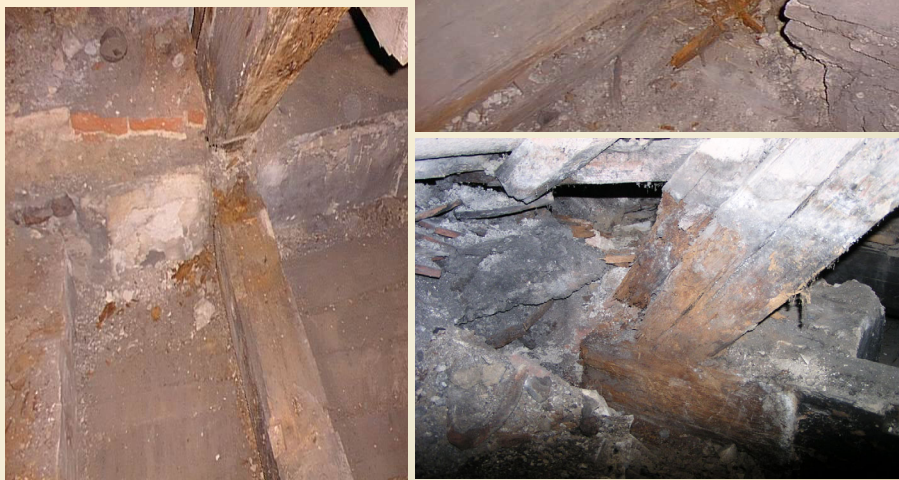
**VAZNÍ TRÁM, KRÁTČE
POŠKOZENÍ VAZNÍCH
TRÁMŮ A KRÁTČAT
ULOŽENÝCH VE ZDIVU**

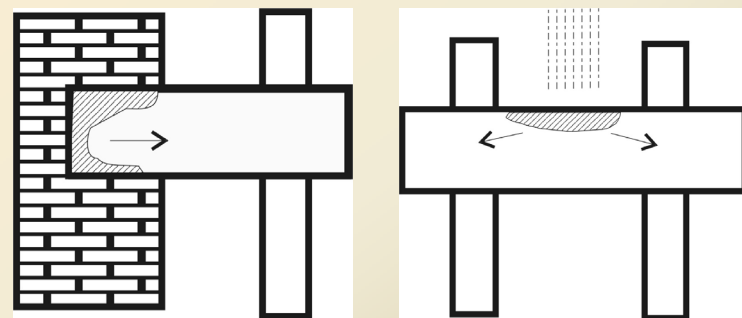
Poškození střední vaznice v místě uložení ve štítu.

Poškození horní plochy střední vaznice v místě zatékání srážkové vody.

K poškození vaznic dřevokaznými houbami dochází, nejčastěji u sedlových střech, v místech jejich uložení ve štítových zdech. Dále pak v místech, kde prochází zděnými příčkami nebo se zdiva dotýkají a v místech, kde na jejich povrch zatéká srážková voda (nejčastěji u vrcholové vaznice porušeným hřebenem).

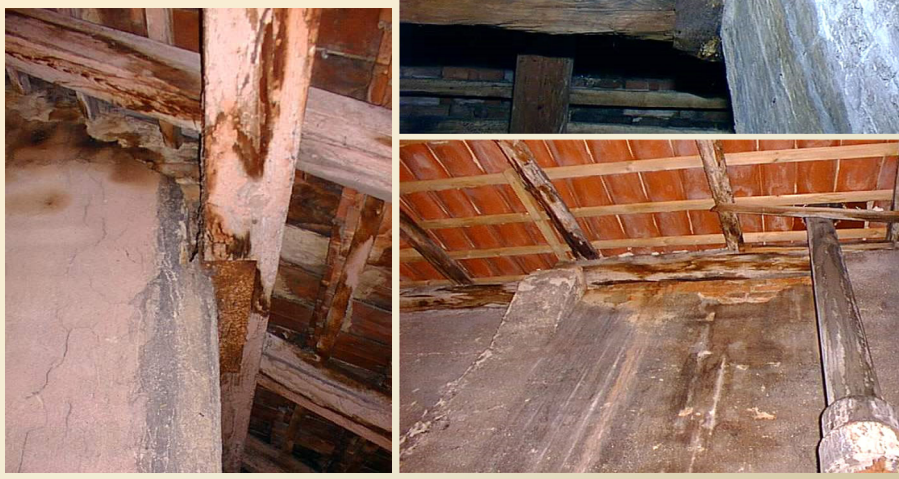
**STŘEDNÍ A VRCHOLOVÁ
VAZNICE**

POŠKOZENÍ VAZNIC V MÍSTECH
ULOŽENÍ A V MÍSTECH
KONTAKTŮ SE ZDIVEM

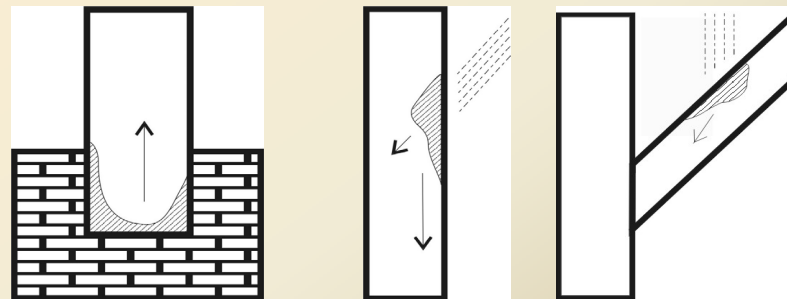
Poškození paty sloupku kotvené v podlaze.

Poškození sloupku a pásku v místech zatékání srážkové vody.

K poškození sloupků dochází nejčastěji v místech jejich kotvení v podlaze půdy nebo v místech, kde na ně zatéká srážková voda. U pásků dochází ke vzniku napadení dřevokaznými houbami zpravidla na horní ploše v místech kam zatéká. Riziko vzniku a šíření biotického napadení u sloupků často zvyšují neodborně provedené obklady při budování půdních vestaveb.

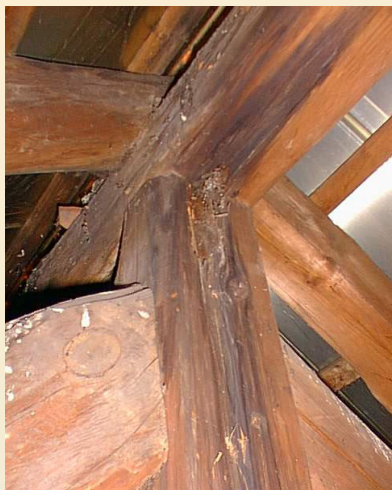
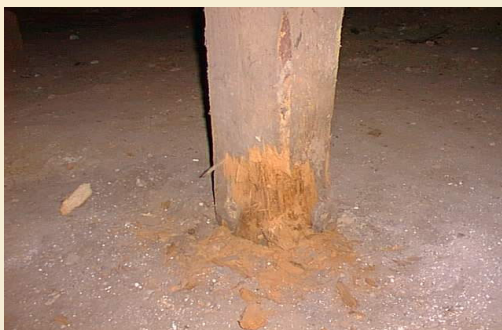
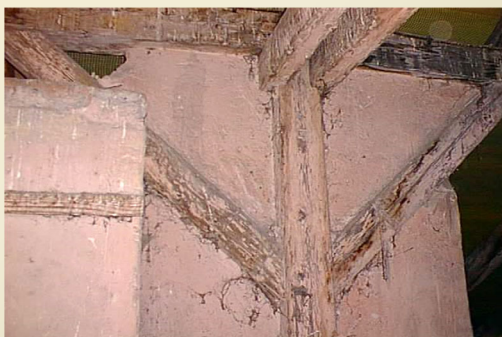
**SLOUPKY A PÁSKY
POŠKOZENÍ SLOUPKŮ A
PÁSKŮ DŘEVOKAZNÝMI
HOUBAMI A HMYZEM**

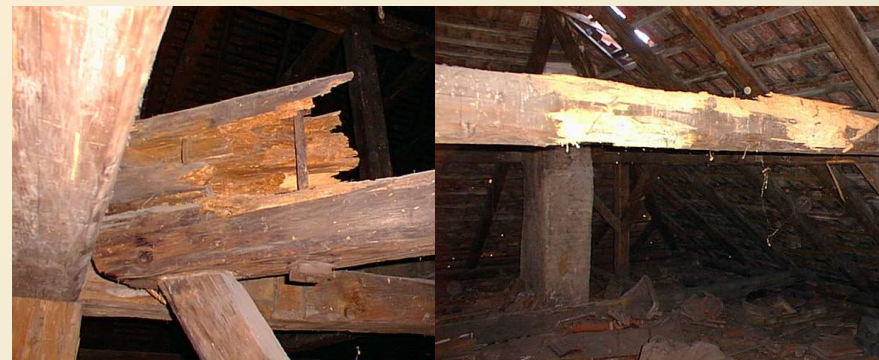
K poškození těchto prvků dochází nejčastěji v místech jejich uložení ve zdivu nebo při jejich prostupech zdivem (příčky, světlíky) a kontaktem se zdivem (světlíky, komíny). K rozvoji napadení dochází rovněž v místech, kde na prvky proniká srážková voda.

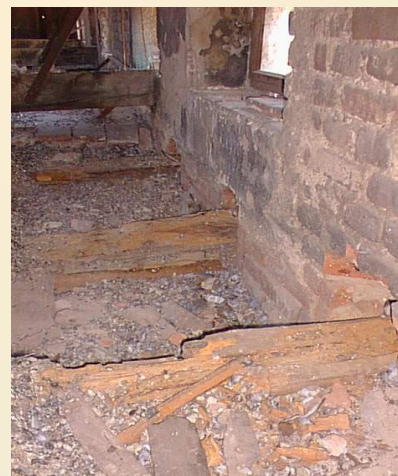
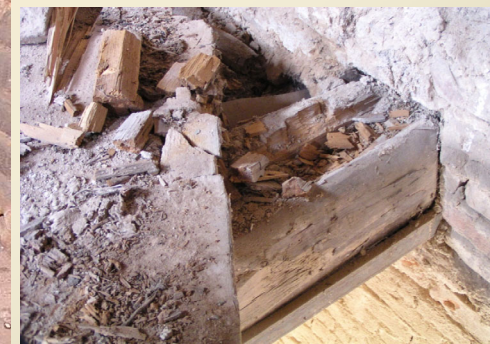
**STROPNÍ TRÁMY
POŠKOZENÍ ZHLAVÍ A
ULOŽENÍ STROPNÍCH
TRÁMŮ**

Místa poškození stropních trámů jsou v podstatě shodná s místy poškození vazních trámů, je zde ale zvýšené riziko výskytu hniloby ve volných délkách trámů, kde horní plochy nesou zpravidla záklop podlahy. Napadení se pak šíří z násypu přes záklop do stropních trámů. Stejná rizika platí i pro vazní trámy uložené v podlaze půdy.

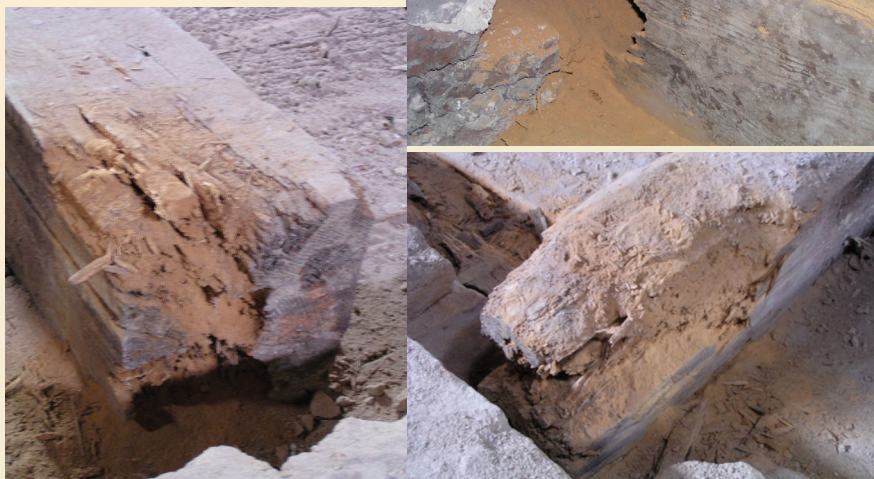
STROPNÍ TRÁMY POŠKOZENÍ ZHLAVÍ A ULOŽENÍ STROPNÍCH TRÁMŮ

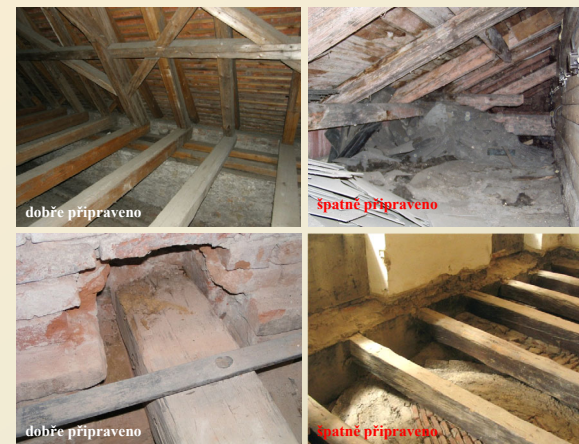
Příprava krovové a stropní konstrukce před průzkumem

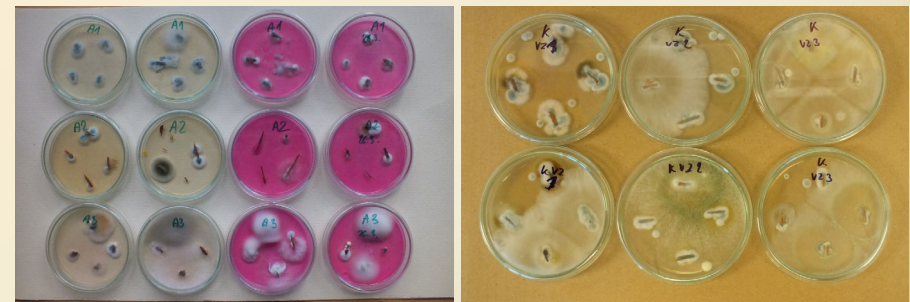
laboratorní mikroskopické a kulturační analýzy

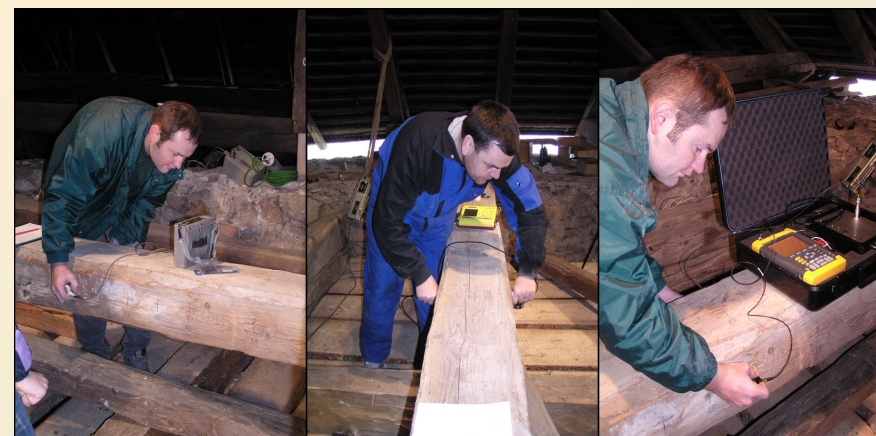
- měření jednotlivými typy přístrojů na volné délce vazního trámu

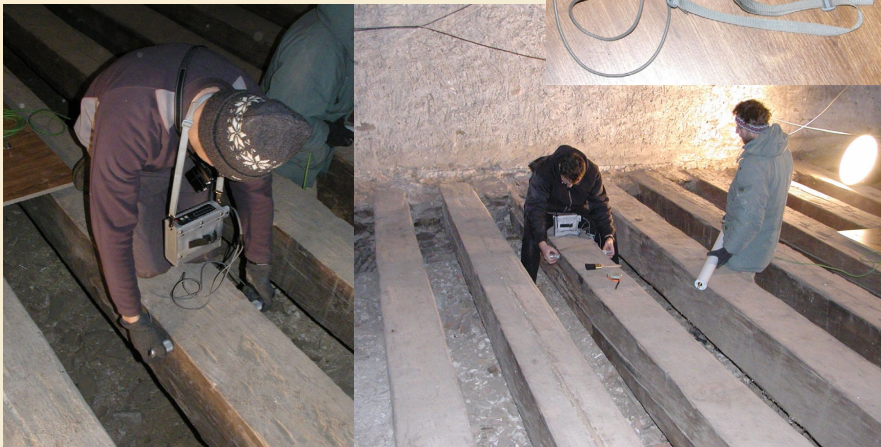
Ultrazvukové měření Arborsonic Decay Detector

- Šíření ultrazvukových vln ve dřevě
- Signál o frekvenci 75 kHz je měřený mezi vysílačem a přijímačem

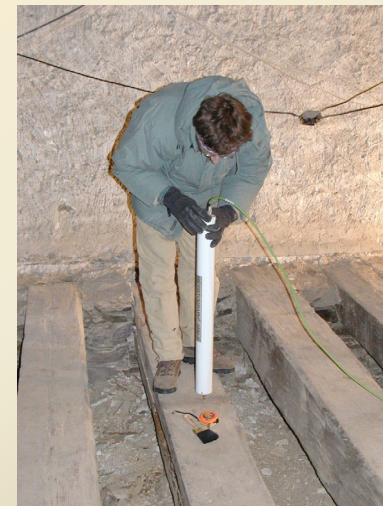
Odporové vrtání
3,5 mm průměr vrtu a 400 mm
hloubka vrtu

SPRÁVNÉ NASTAVENÍ VRTAČKY – CO NEJVÍCE KOLMO K OSE PRVKU A K PRŮBĚHU LETOKRUHŮ

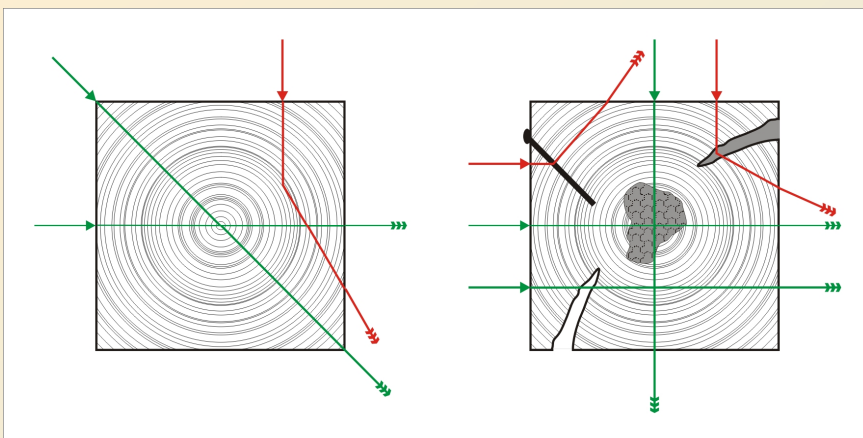
- Vliv směru nastavení vrtačky na průběh vrtu
- Vliv vad a poškození dřeva na průběh vrtu

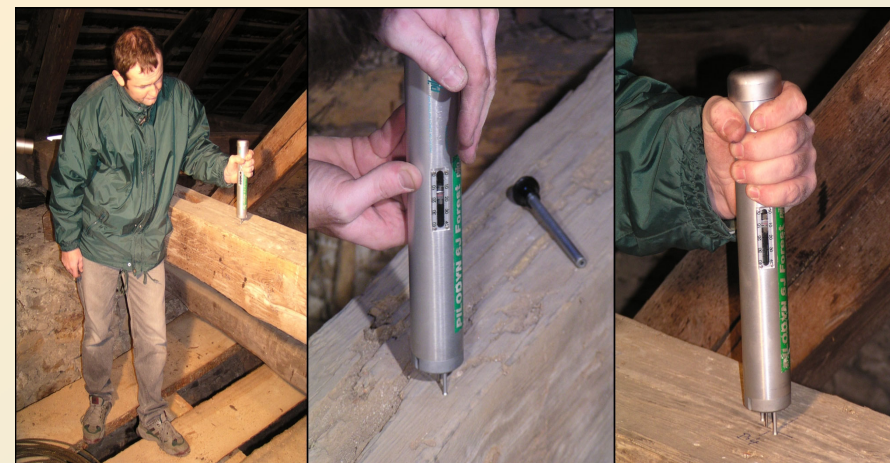
HROTOVÝ INDENTOR – PILODYN 6 J FOREST

- POSTUP MĚŘENÍ

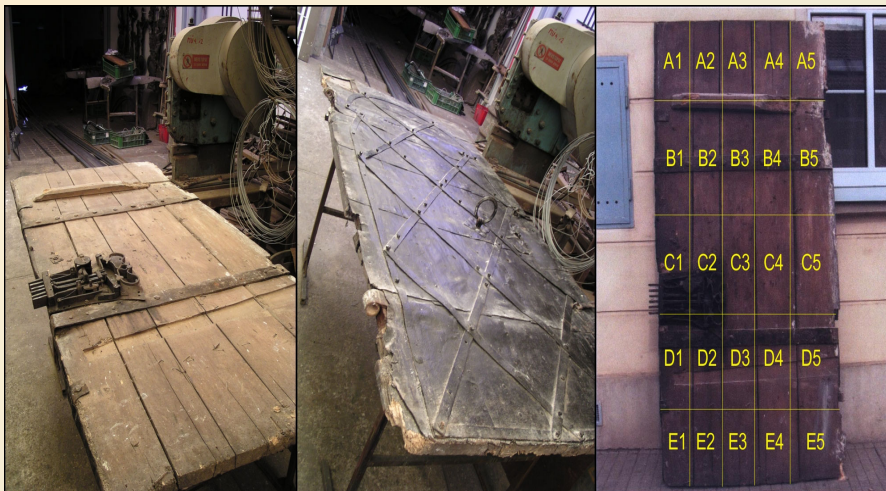
APLIKACE PŘÍSTROJE PŘI POSUZOVÁNÍ POŠKOZENÝCH DŘEVĚNÝCH ČÁSTÍ HISTORICKÝCH DVEŘÍ
